PREFEITURA MUNICIPAL DE PORTO ALEGRE
SECRETARIA MUNICIPAL DE INFRAESTRUTURA E MOBILIDADE URBANA

RELATÓRIO DE VISTORIA TÉCNICA

OBJETO: Vistoria da edificação

LOCAL: CONSELHO TUTELAR – Microrregião 4

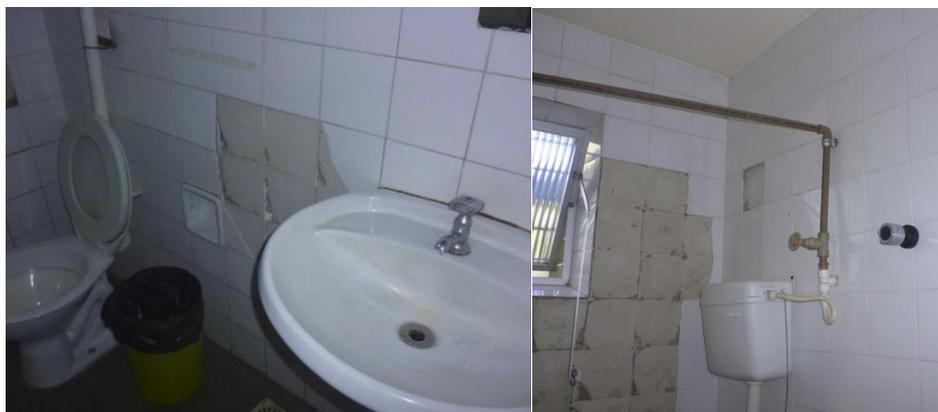
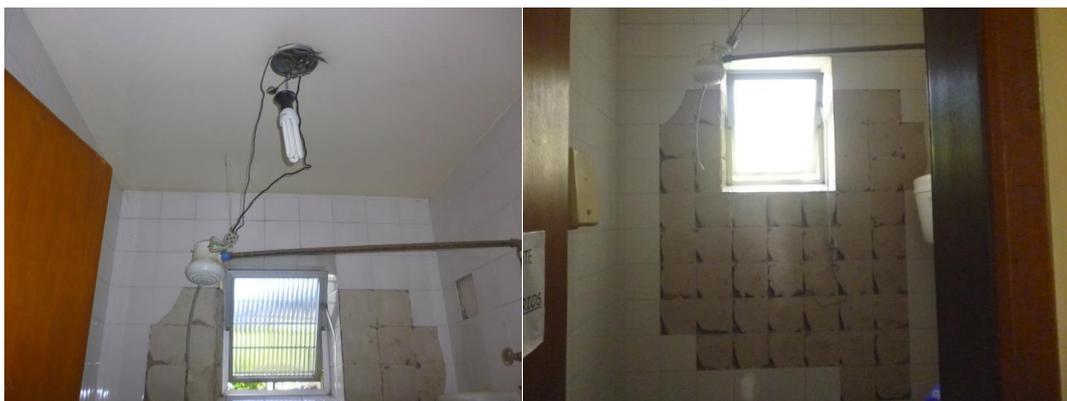
Revestimentos: Nos sanitários e na copa, conforme fotos abaixo e também indicado no relatório da SMDSE (documento nº 7665017 do SEI nº 18.0.000036273-1), é necessário a reconstituição dos revestimentos (atualmente com azulejos comuns brancos 15x15cm) nas paredes. Há dois banheiros (feminino e masculino) sendo um provido de chuveiro, devendo no entanto ser reformulado em decorrência da necessidade, conforme apontado pelos funcionários.

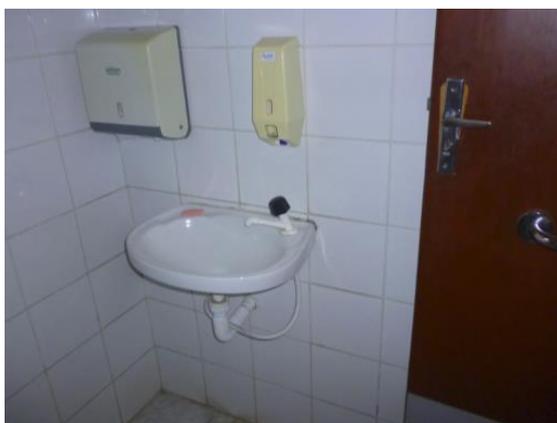
- Modificar o sentido das portas de acesso.
- Pia em desconformidade com a Norma 9050.
- Saboneteira e papeleira em desconformidade com a Norma 9050.

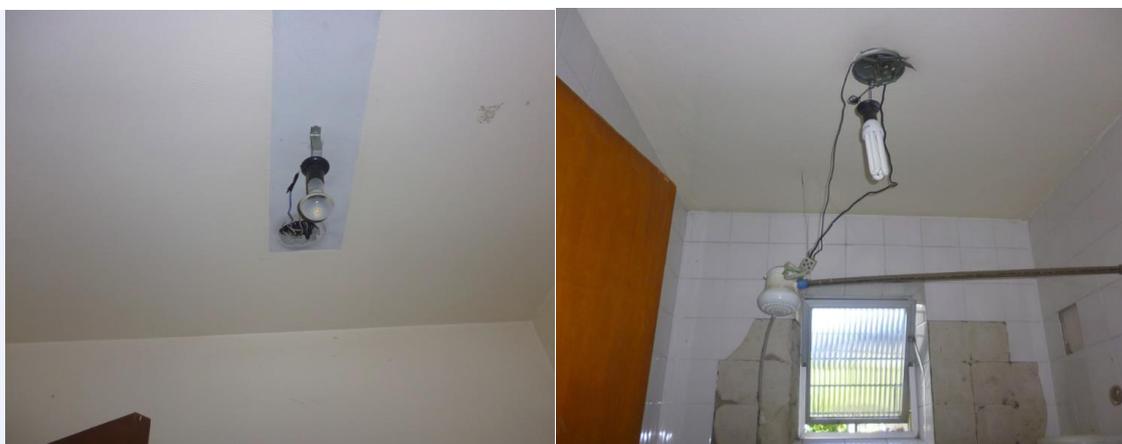
3- Fiação exposta: Em várias salas, conforme fotos abaixo há a presença de fiação exposta junto às paredes e teto, possivelmente de redes telefônicas e/ou lógica. É necessário verificar se essa fiação está ativa, se sim, deverá ser identificada, organizada e tubulada. Caso contrário poderá ser removida.

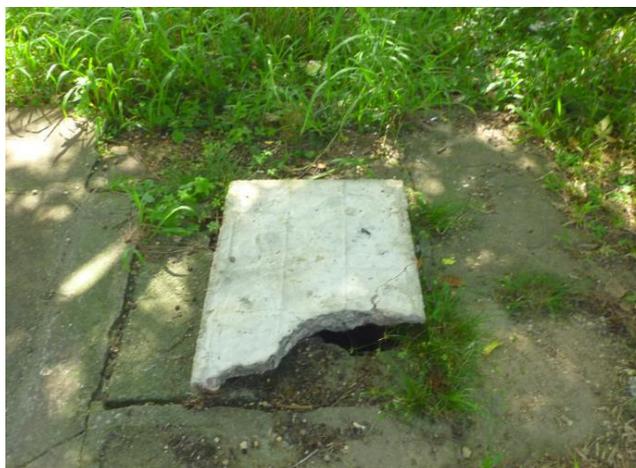
Revisão das instalações de esgoto cloacal e pluvial: Deve ser revisada todas as instalações de esgoto cloacal e pluvial a fim de se diagnosticar tubulações e caixas de inspeções danificadas, limpeza de fossas e as ligações com os coletores públicos.

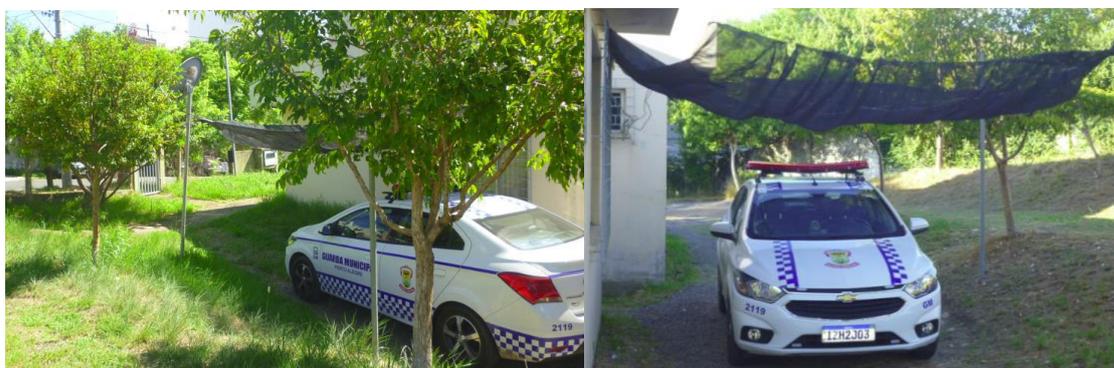
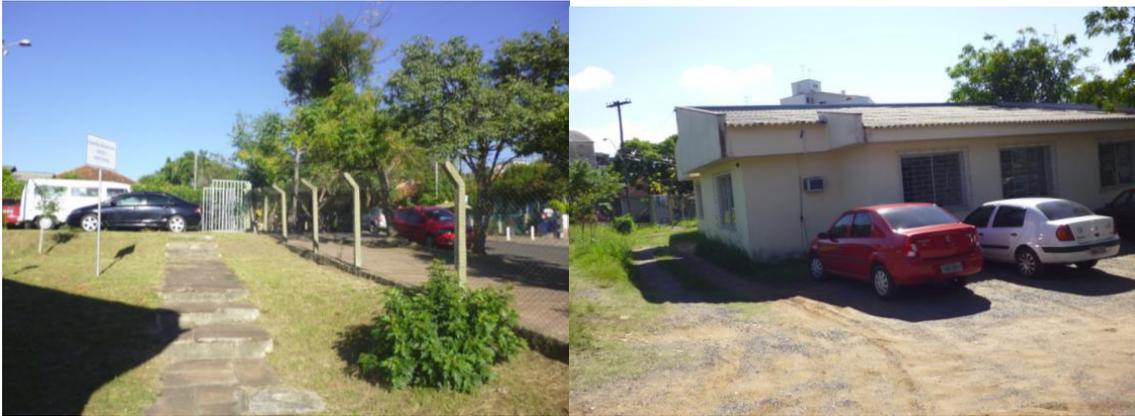
Estacionamento e controle de acesso: Os funcionários solicitam a pavimentação do estacionamento a fim de qualificar o espaço, bem como controle eletrônico de acesso de veículos, visto que usuários estranhos (que não são conselheiros, funcionários ou público em busca de atendimento) à atividade do Conselho Tutelar rotineiramente utilizam o estacionamento. Para a realização dos estudos se faz necessário um levantamento planialtimétrico.

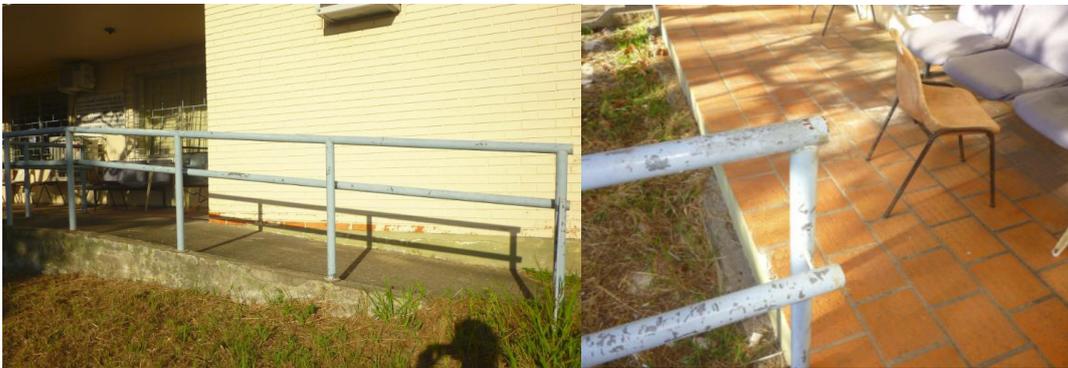
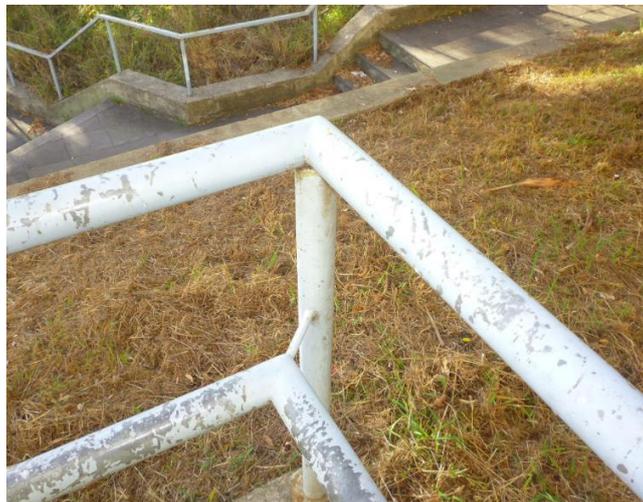
Corrimão e rampa:

A rampa deverá ser refeita.

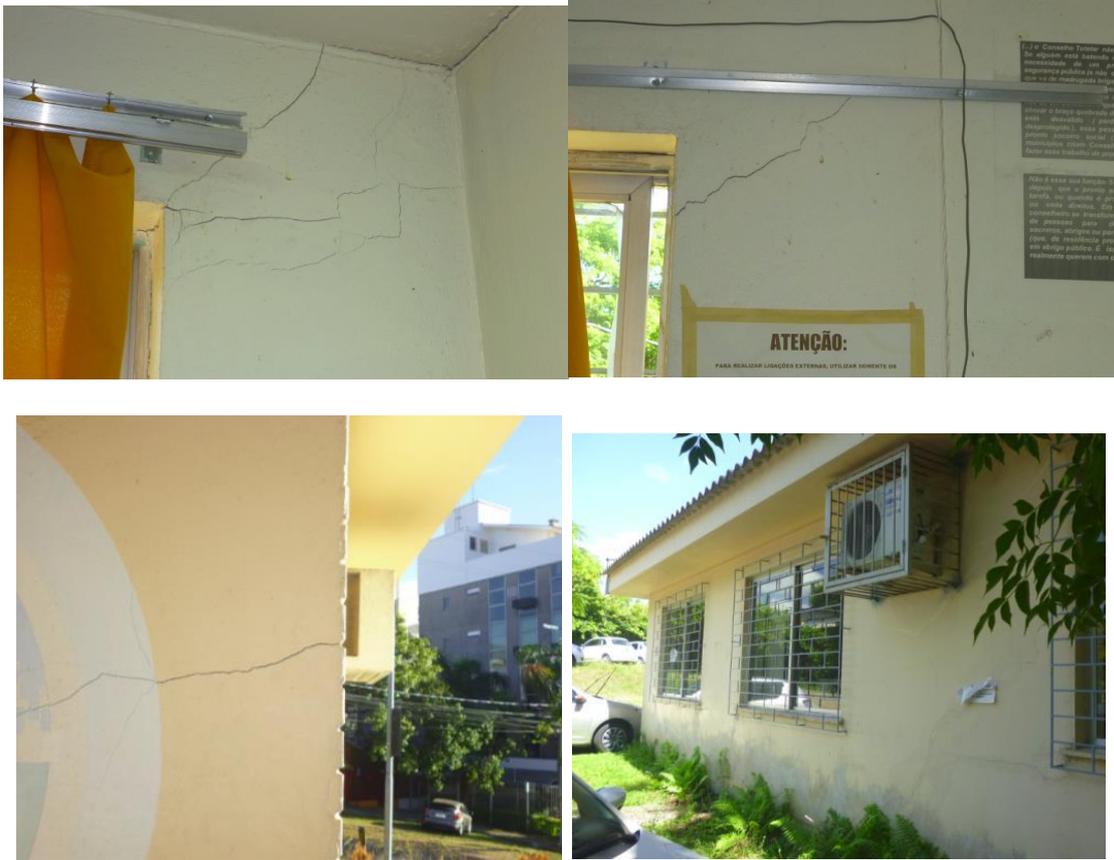
Paredes externas e internas: As paredes internas e externas necessitam de pintura e correção do reboco onde necessário. Há rachaduras internas que necessitam de uma avaliação estrutural que aponte as causas e as medidas corretivas para solucionar o problema.
