## Projeto Básico EMERGENCIAL subestação da CMPA

## Relatorio Técnico de Manutenção

Cliente: Quantum Engenharia	Data execução: 23/09/2023
Atividade: Atendimento emergencial	Contrato: 00315/2023
Cidade: Porto Alegre	Estado: RS
Subestação: Câmara Municipal de Porto Alegre	Equipamento:

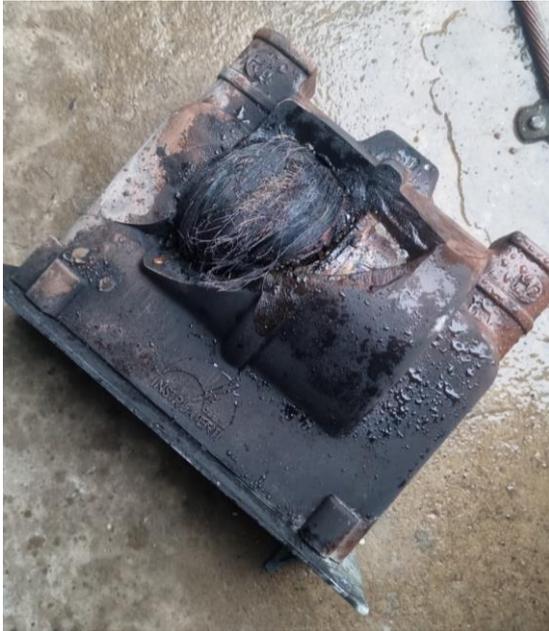
Houve falta de energia na Câmara Municipal de Porto Alegre, e identificou-se que um TP (transformador de potencial) explodiu, causando danos também no barramento, conexões e TC (transformador de corrente) – Fotos 1 a 4.

Foto 1: TP carbonizado

- 4.1. Realizar desligamento e energização do sistema, em dia não útil na Câmara, a ser agendado com a fiscalização pelo telefone 3220-4399 ou e-mail [unitel@camarapoa.rs.gov.br](mailto:unitel@camarapoa.rs.gov.br).
- 4.2. Fornecer e instalar de TC (transformador de corrente) de 15 kV, relação 250/5 A, classe de exatidão 10B50, 60 Hz, de forma a substituir o TC avariado. Considerando que se trata de peça de substituição, necessita-se que o TC seja idêntico aos outros dois TCs, da marca Rehtom (Foto 5), para garantir que não ocorram diferenças nas leituras das correntes (parâmetros do relé), além de questões construtivas na montagem como dimensões e furação. Incluir frete. A Contratada deverá realizar todos o serviço de desinstalação do TC avariado, e todas as conexões ao barramento e relé de proteção.

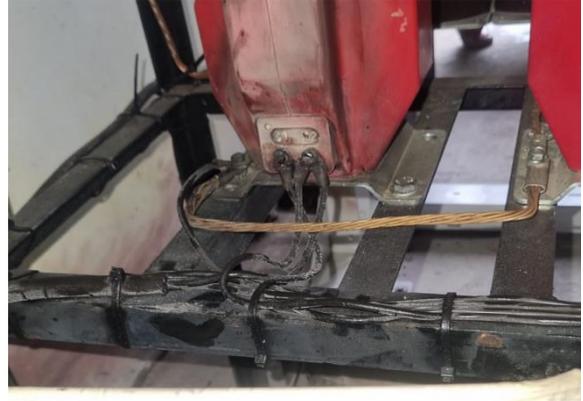
Foto 2: Conexões com sinais de carbonização

- 4.3. Fornecer e instalar cabeamento do secundário do TC até o relé de proteção com condutor do cobre flexível, isolamento em PVC, seção 4 mm<sup>2</sup>, 600 V.
- 4.4. Fornecer e instalar barramento de vergalhão 3/8" no primário do TC, igual ao existente, e retirar o barramento avariado.
- 4.5. A empresa deverá fornecer ART de execução em instalação em média tensão.

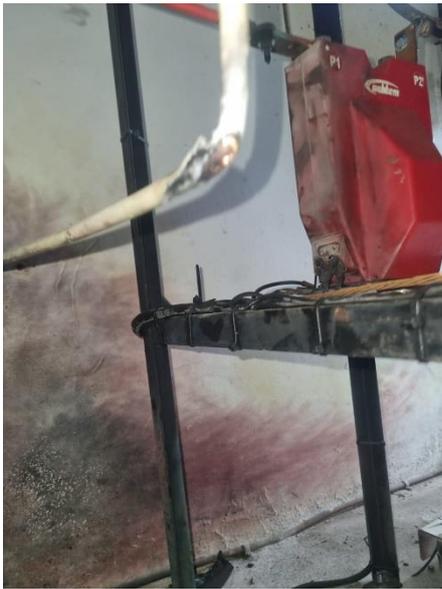
Foto 3: Vergalhão avariado

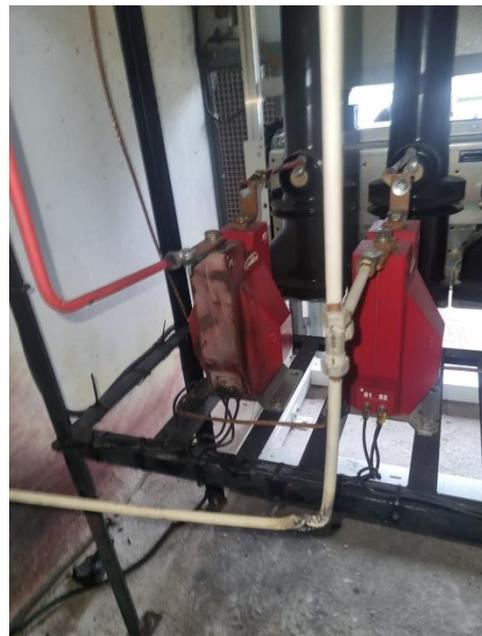
Foto 4: TC, conexões e barramento avariados

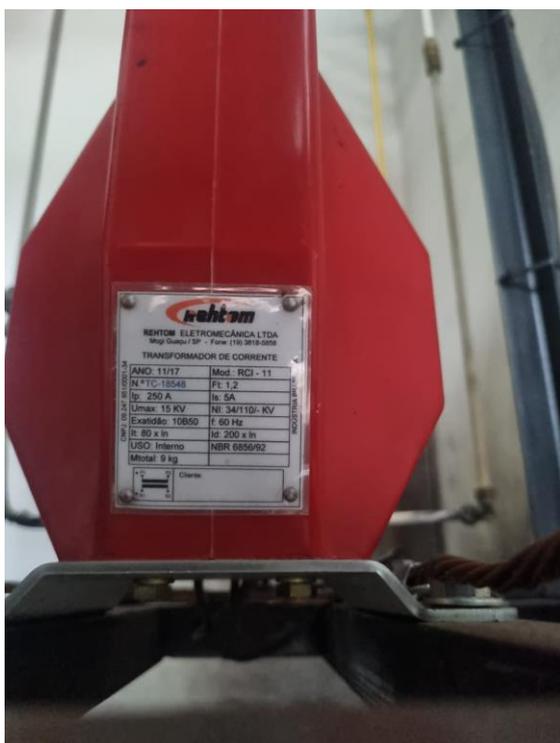
Foto 5: Placa do TC

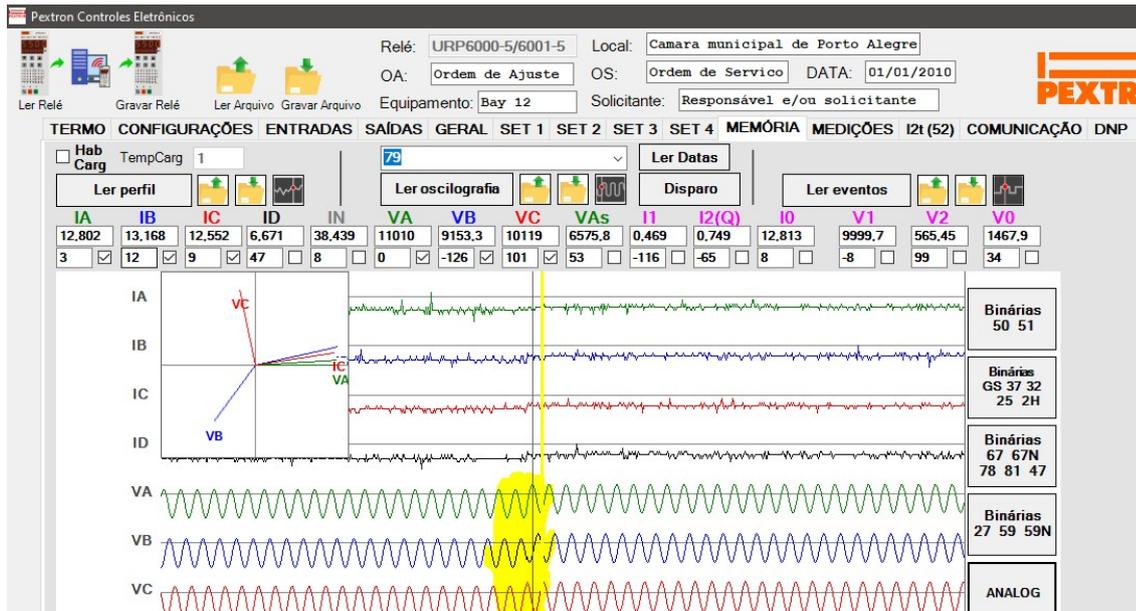
Figura 1

Durante o incidente, as condições climáticas eram extremamente severas, com uma tempestade intensa acompanhada de frequentes descargas elétricas, o que possivelmente causou um surto na rede da concessionária, impactando diretamente a subestação do cliente. Como evidencia-se nas figuras 1 e 2 que no dia 23/09/2023, as 05:51, uma alteração das competentes vetoriais, acarretando um aumento abrupto de tensão. A tensão  $V_A=11010V$ ,  $V_B=9153,3V$  e  $V_C=10119V$ . bem acima dos limites estabelecidos através dos procedimentos ANEEL. Estes fenômenos ocorreram em tempo menor que meio segundo, causando a avaria no TP de proteção. Vale ressaltar que devido a anomalia de frequência o relé atuou minimizando os prejuízos.

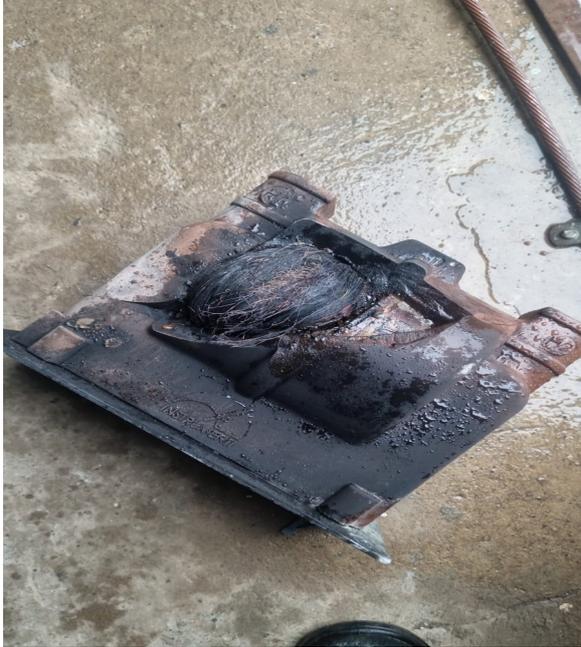
Foto 01

Deslocado uma equipe para prestar assistência no local e confirmou a ocorrência de uma explosão no Transformador de Potencial (TP) conforme evidenciado na foto 01. Este TP estava localizado antes do disjuntor de média tensão e tinha a importante função de servir como referência de tensão para o relé de proteção. A explosão resultou danos em outros componentes, incluindo Transformador de Corrente (TC), Barramento e Cabos, como documentado nas fotos 02 a 08.
